## Miljø- og sikringsutfordringer ved det gamle gruveanlegget i Joma, ansvarlig eier Røyrvik kommune

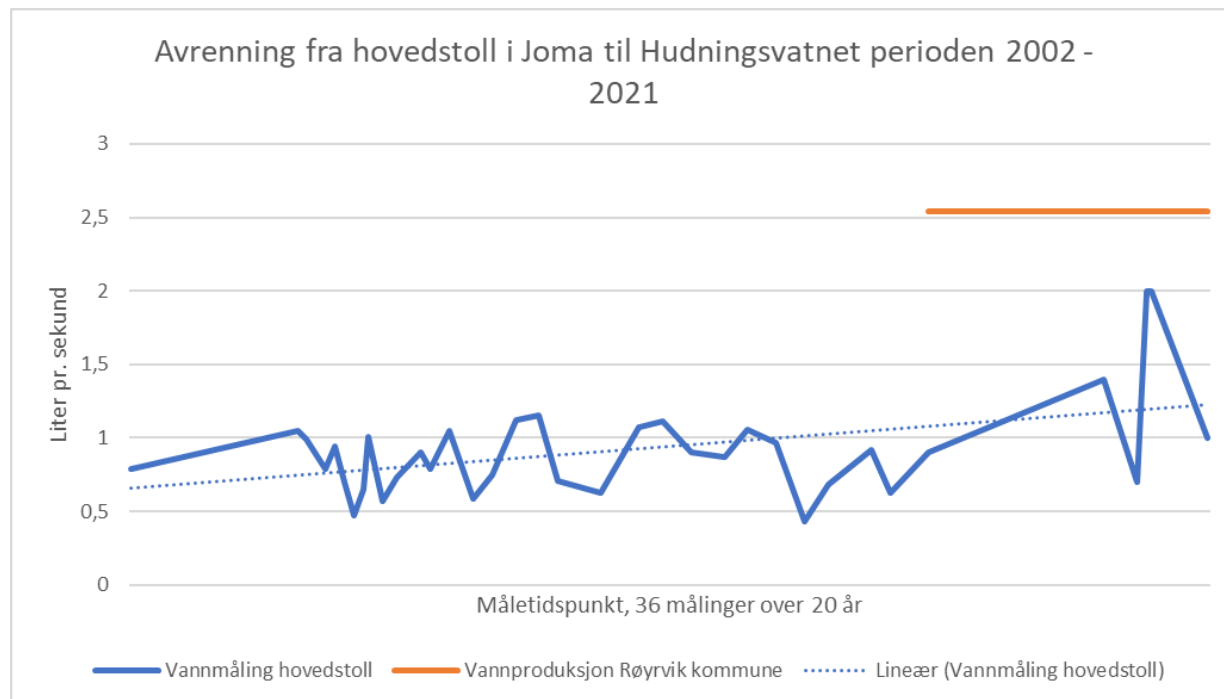
Diagrammet viser utviklingen i avrenningen fra hovedstollen til Hudningsvatnet i Joma. Merk dere trenden. (Kilde: DMF)

Til sammenligning er nivået på total drikkevannsproduksjon i Røyrvik kommune lagt inn, lekkasjen tilsvarer snart halve vannproduksjonen for tre kommunale vannverk samlet.

Det er ovenfor dokumentert at trenden i lekkasjen er økende, mengden vann ut fra stollen er faktisk doblet siden målingene startet for om lag 20 år siden.

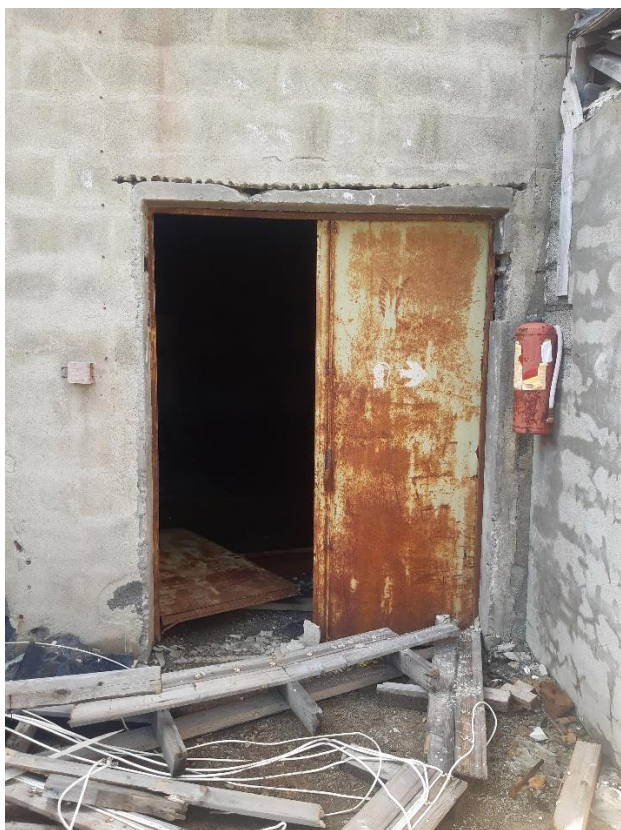
Hovedstoll østside

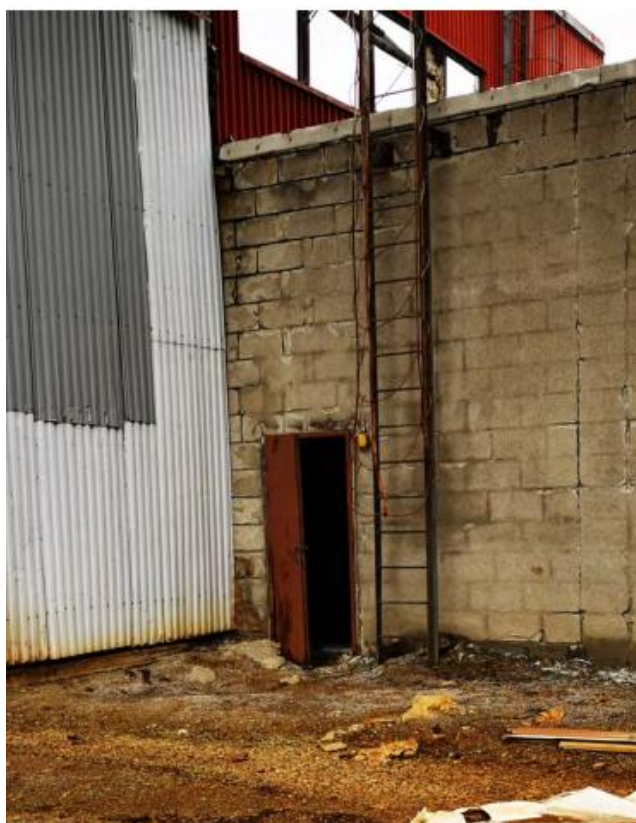
(Foto: DMF) Hovedstoll vestside

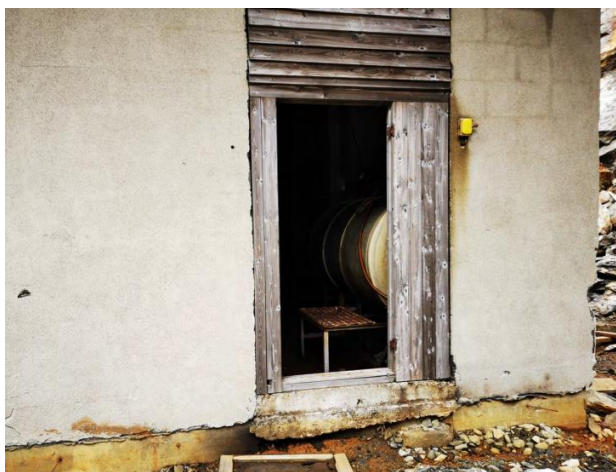
(Foto: DMF) Hovedstoll vestside

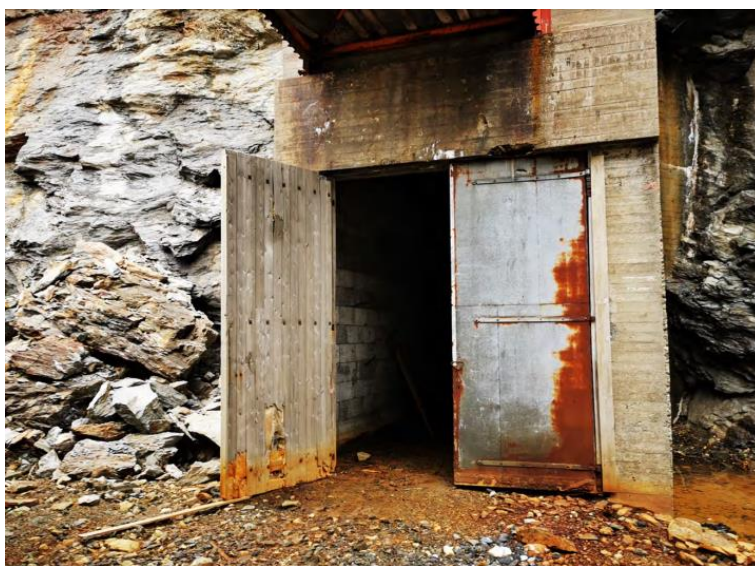
(Foto: DMF) Båndsjakt under råmalmsilo

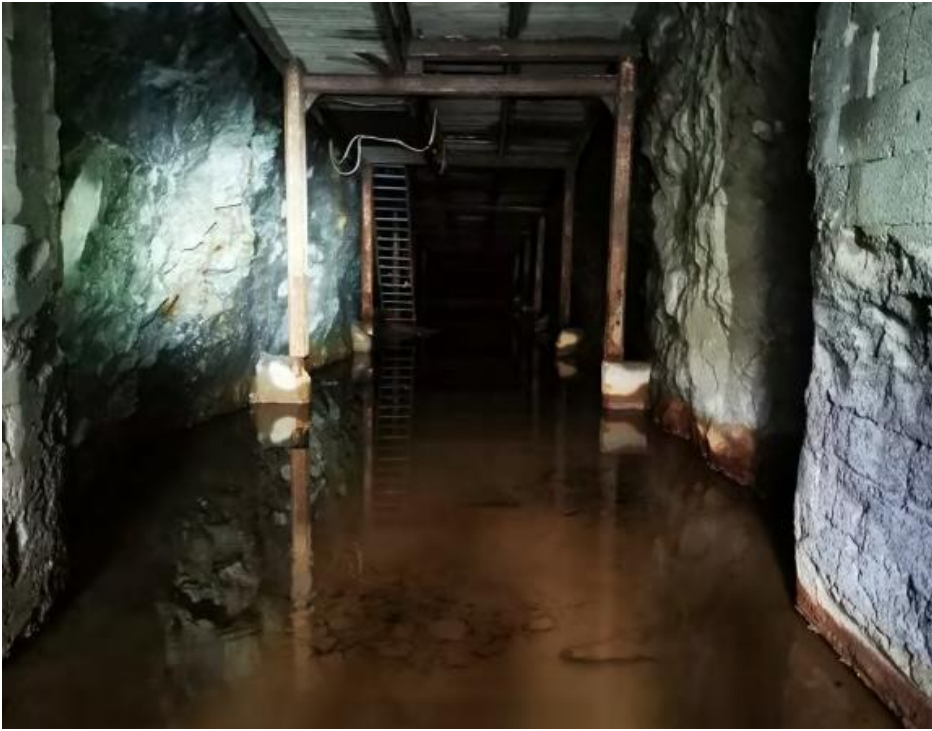
(Foto: DMF) Bånds jakt under råmalmsilo

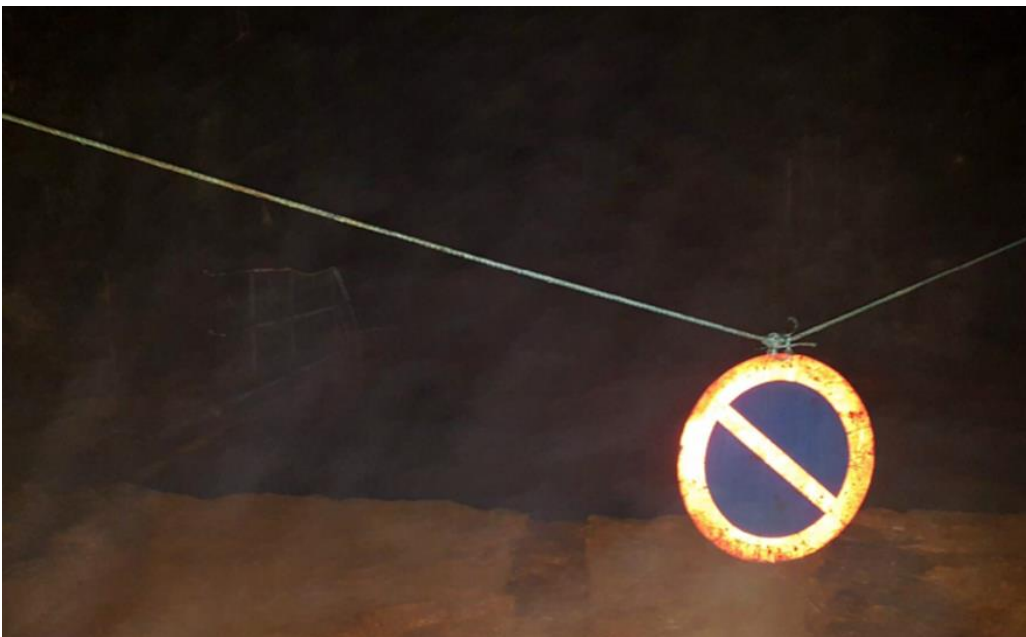
Det vil være det beste for generell sikkerhet i området at samtlige bygg nå saneres og at det etableres kun én sikret inngang til hovedstoll for kontroll av betongpluggen som står der inne og fortsatt monitorering av lekkasjer. Stollen, med fare for nedfall av stein, og den usikrede vannfylte knusersjakta utgjør betydelig fare for uvedkommende som tar seg inn.

(Foto: DMF) Knusers jakt, sikret med ett tau og «parkering forbudt skilt»

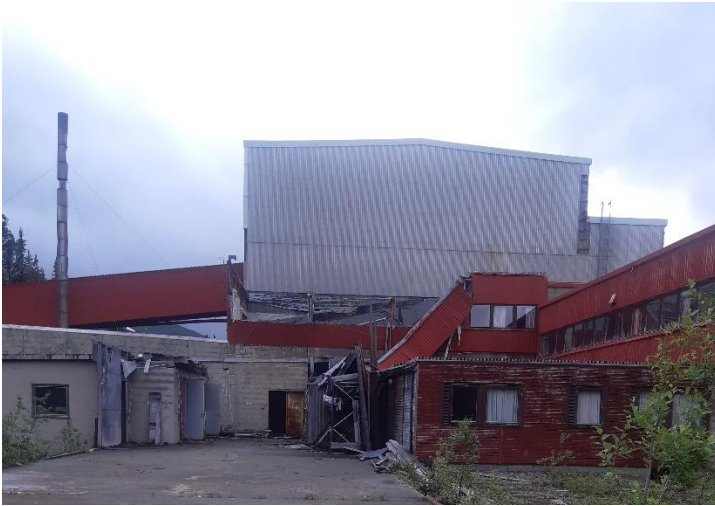
Baksiden av kontorbygg / skiftehus delvis sammenrast

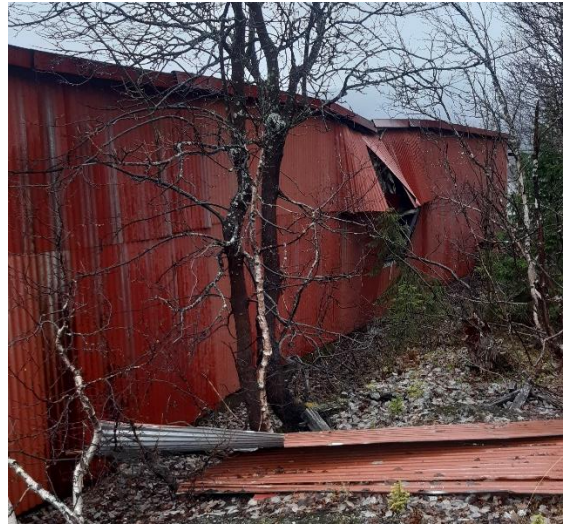
Snekkerverksted / lager sammentrykt og knekt

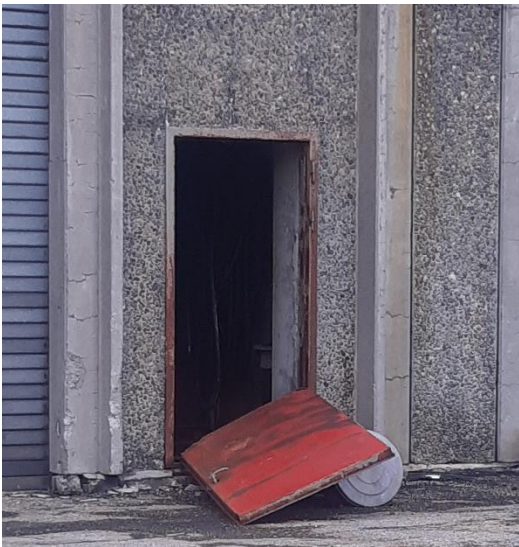
Dør til oppredningsverksted med avrustede hengsler

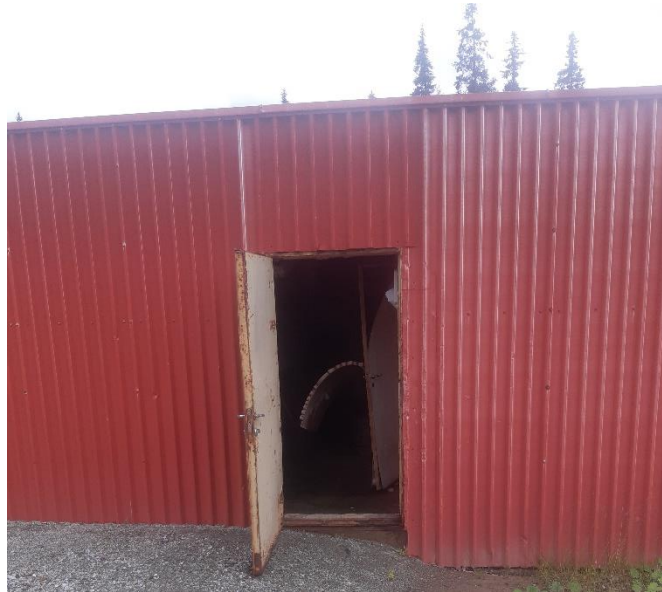
Dør til rensestasjon åpen
