## Sak 5: Tilleggsfinansiering kirkebygg

### Bakgrunn for saken

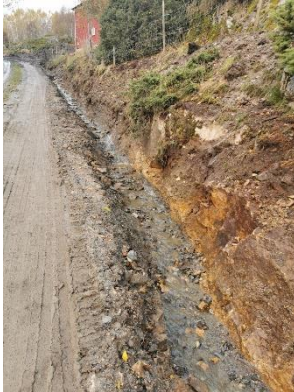
Det var omfattende overflatevann inn på gravplass og inn mot kirka og da det viste seg at overflatevann fra omkringliggende terreng ikke ble ledet bort fra kirkegården og eiendommen.

Resultatet etter nedbør (2021)

Hele veien fra loven og til parkeringsplassen ble grøftet opp på nytt, og det ble lagt ned nye rør og koblet på avløpsledninger.

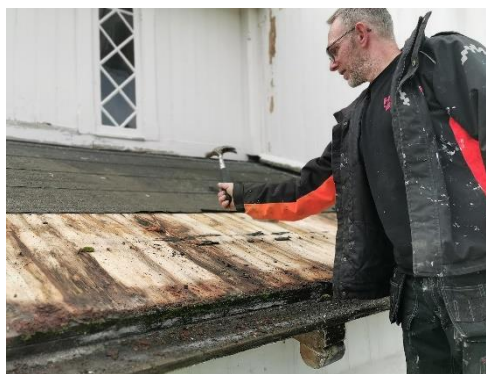
Imidlertid ble det avdekket lekkasje på taket i det ene sakristiet slik at dette måtte tettes. Det var store råteskader i taktro slik at dette måtte skiftes. Det var ikke lagt tett membran oppå troet slik at vann kom gjennom taket under en gudstjeneste og slik ble oppdaget.

Dette ga råteskader som ikke ble avdekket før vi fikk rennende vann igjennom. Det ble også avdekket at innebygde takrenner var feilaktig utført med manglende beslag. Nødreparasjoner ble utført.

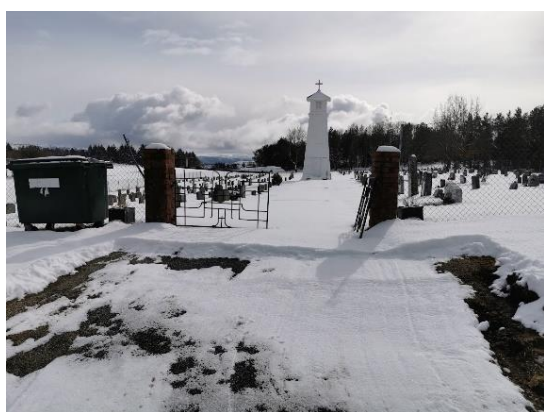
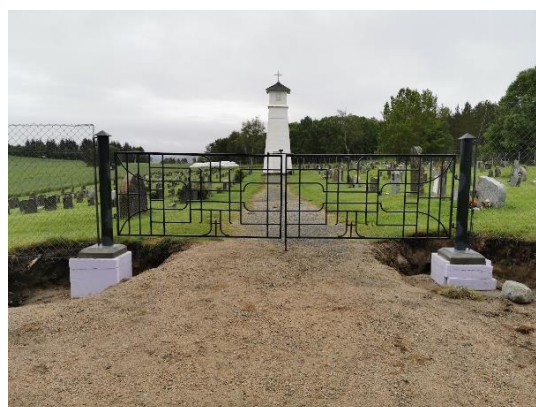
Før og etter utbedret port på Sandstad øvre gravplass

Ifm vedlikehold på Sandstad ble også smijernsporten på Sandstad øvre gravplass utvidet og oppgradert slik at det ble mulig med vintervedlikehold.

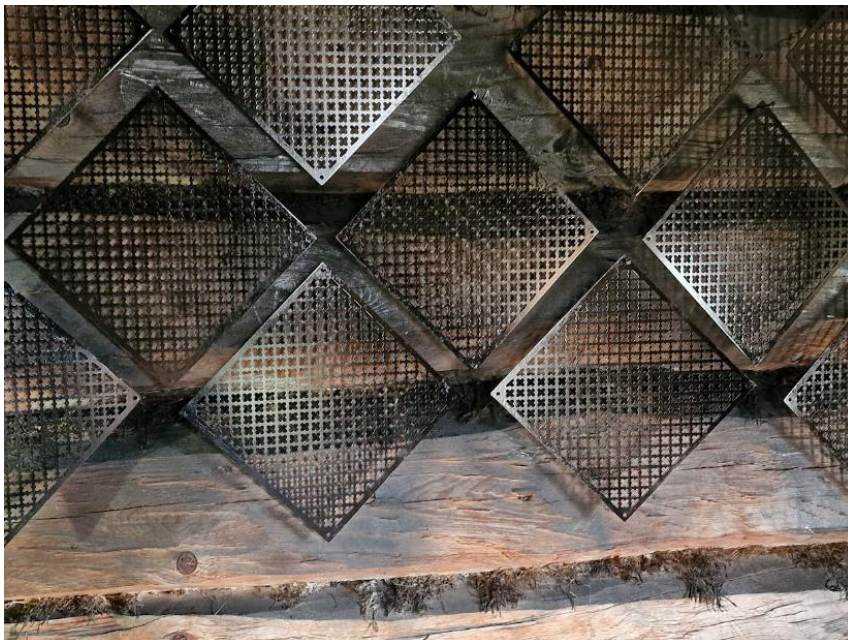
Det ble produsert tilpassa ventiler og montert nye i grunnmur i tidsriktig utførelse fra Sekelskiftet. Alle rundt hele kirka måtte ordnes da alle var ødelagt.

- Årsak til dette var at det ikke var noe der som fungerte.

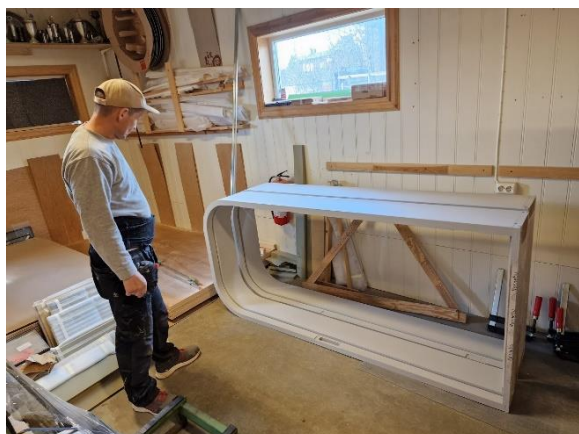
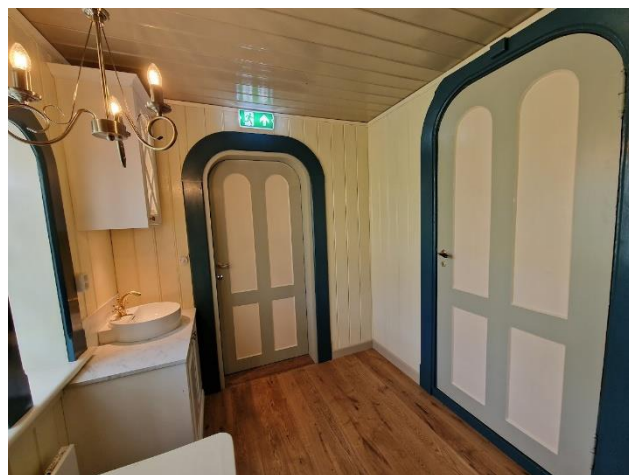
*- Årsak til dette var råte og deformasjon av dørblad, med påfølgende vanninntrenging.*

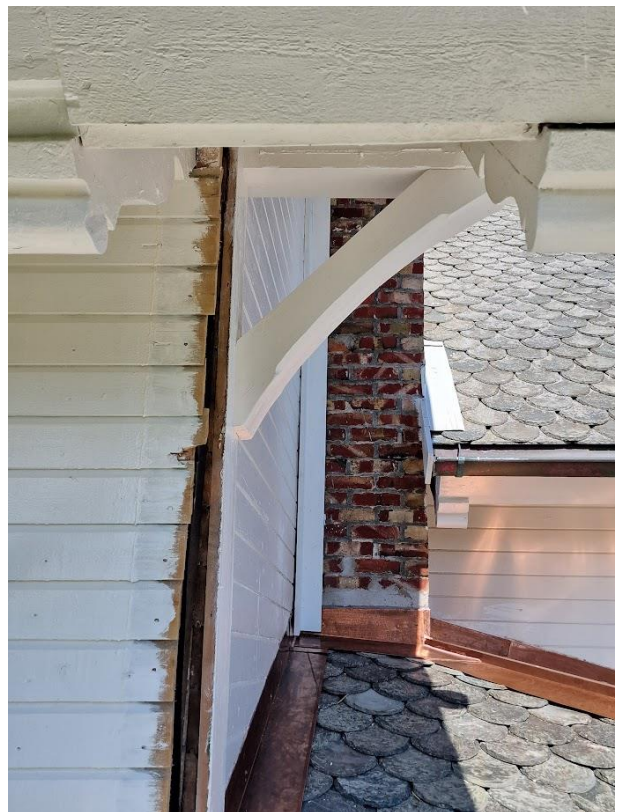
Det ble lagt nye tak på begge sakristi, der takene ble revet og det ble skiftet en god del tro som hadde råteskader.

Det ble skiftet ut panel i takutstikk da det var en god del råteskader her også.

Alle beslag på sakristi tak ble byttet ut med kobberbeslag.

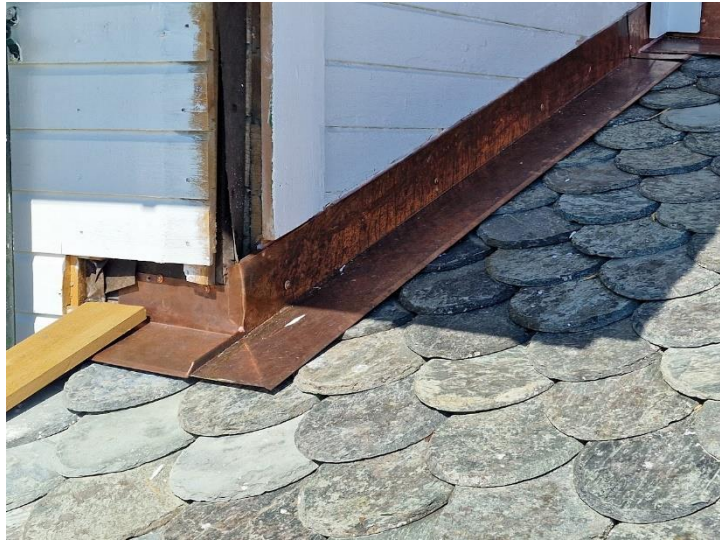
Det ble også gjort tiltak på pipe over dåps-sakristi da det manglet flere teglstener i bunnen av den og det var fare for at den kunne falle ned, gå i oppløsning.

**- NB Årsaken til dette er i hovedsak at det er brukt feil type undertak. Da skifer takene på kirka ble lagt om en gang tidligere, ble det montert Ranit under tak. Dette er en type papp plate med et tynt belegg på oversiden som ikke tåler noe særlig med fukt og vann. Dette gjelder samtlige tak på kirka.**

Det må nok holdes et oppsyn med takene for fremtidige vann lekkasjer og råteskader i kirke taket.

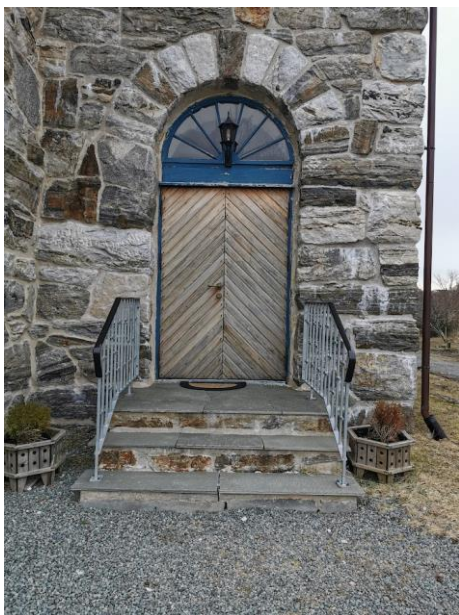
Dagens dører har store skader, lekkasje og omramming er i delvis oppløsning både på dører og buvinduer over, slik at det trenger inn vann på begge inngangsdører. Dette kan først rettes ved at vi setter inn de nye kopiene så raskt som mulig.

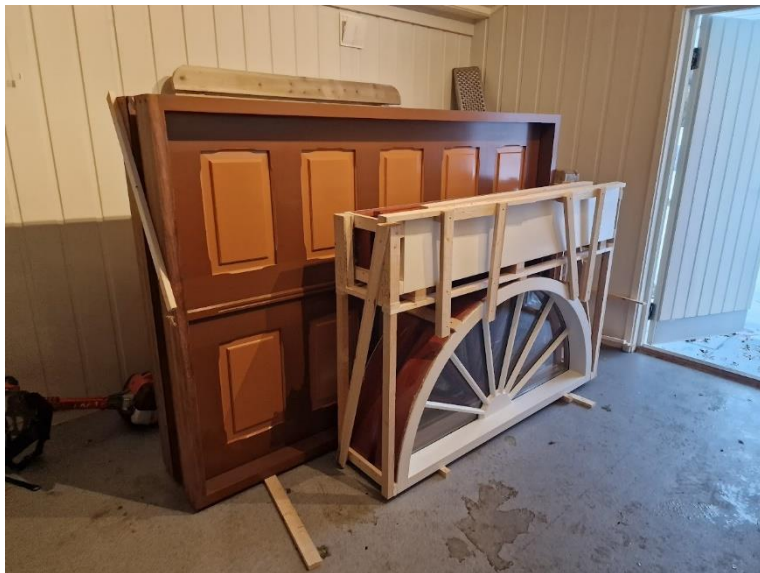
Også vindusomramming rundt hovedvinduene trenger sårt en behandling med nedpussing og impregnering av edeltreolje. Noen av glassvinduene må tas ut av vindusramma og kittes inn på nytt, da det er vanninntrenging mellom vinduslagene og fuktanslag. Dette må gjøres seinest 2025 for å forhindre ødeleggelse av vinduer.

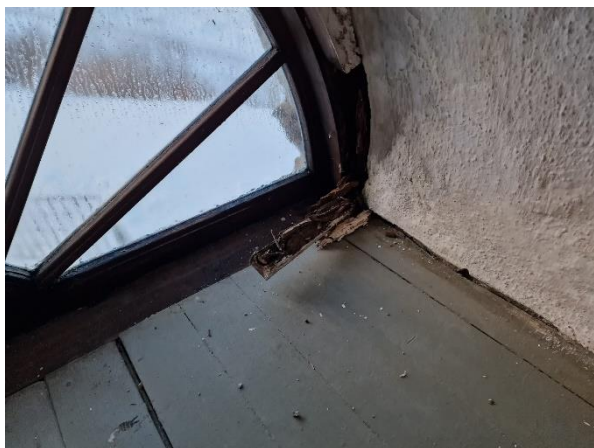
Også innvendig vestre vegg må børstes, og fjernes gammel flasset kalking og påføres ny kalking i full høyde. På grunn av naturstein i murvegger og hardt vestavær må man regne med at fuktanslag kan komme inn mot kirka med derpå avflassing. Krever jevnlig oppfølging. Også porter rundt hele klokketårn bør tettes med fuktfuger som hindrer vanninntrenging i tårnet og derpå fuktskader ned i kirka.
