Melhus kommune
v/ Folke Havdal

EID BARNEHAGE – GEOTEKNISK VURDERING

Dato 26/04/2018

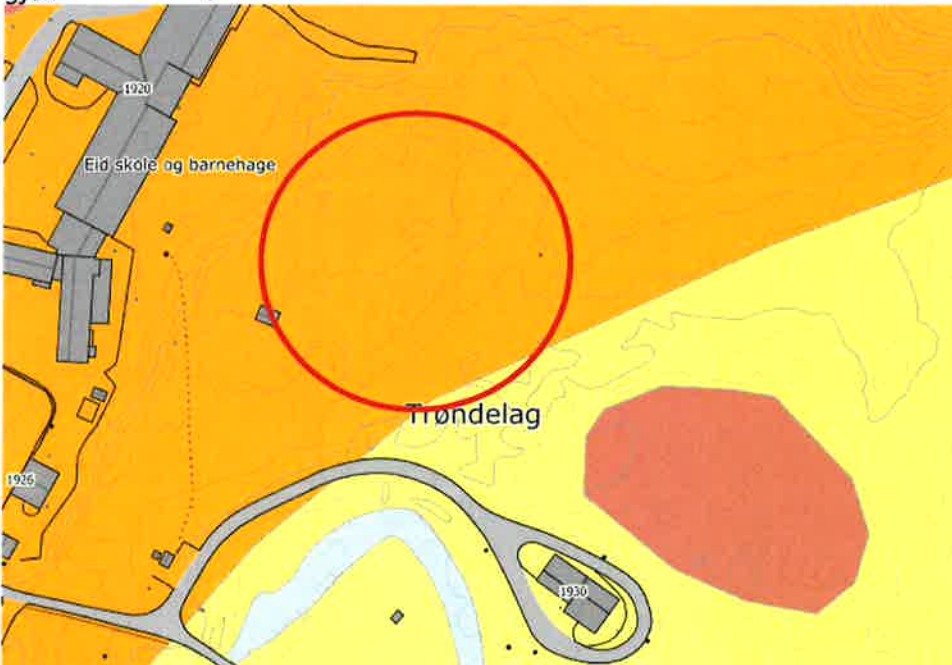
Kvartærgeologisk kart angir området som en breelvavsetning og på grensen til elveavsetning fra Eidåa som ligger sør og øst for tomten. Marin grense går gjennom tomten.

Kvartærgeologisk kart, Brelvavsetning (orange), elveavsetning (gul).
