## Sak 5: Tilleggsfinansiering kirkebygg

### Bakgrunn for saken

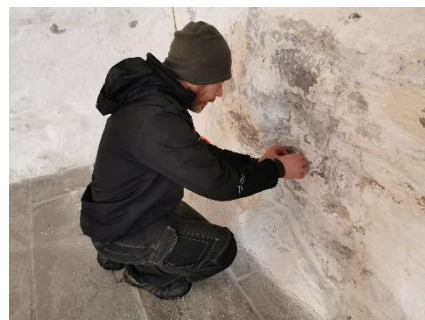
I 2021 var det Dolm kirke som fikk fokus i og med at den var stengt pga fuktproblematikk utvendig og muggsopp innvendig. Vi hadde en tilstandskontroll med Polygon med påfølgende sanering av innvendige vegger, gulv, kirkebenker for å fjerne muggsopp og andre sporer samt klargjøre for innvendig kalking av murvegger. Vi fikk ikke tak i malerfirma med erfaring i kalking av kirkebygg dette året.

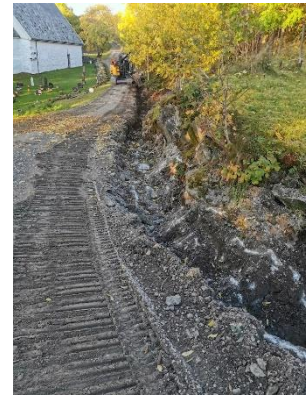
Oppstart høsten 2021

Hele veien fra loven og til parkeringsplassen ble grøftet opp på nytt, og det ble lagt ned nye rør og koblet på avløpsledninger.

Her var det mye pigging/meisling av fjell og arbeid med å lede vannet bort fra området inn mot kirka og gravplass.

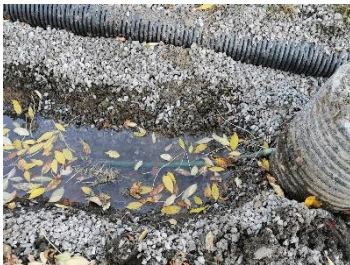
Det viste seg også at lyspunkter som var satt opp langs veien hadde jordfeil og var ødelagt etter at de var lagt feil. På grunn av dette måtte alle elektriske koblinger skiftes ut.

Arbeidet og opprettingen her ble utført av Hitra Anleggsservice og ElektroTeam.

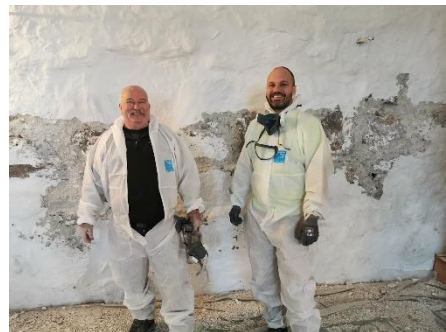
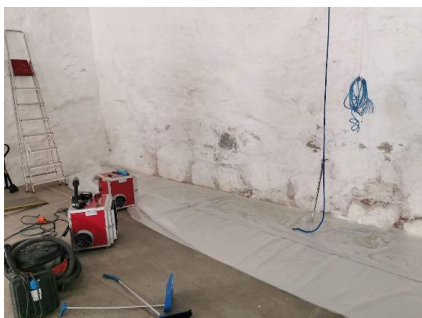
I 2022 fikk Sverresborg malerservice kapasitet til å ta kalkingen av innvendige murer i kirka, samt malt tak i kirkerommet. Det vil fortsatt være utfordringer med inntrenging av fukt gjennom murer fra utsiden. Kalkingen må derfor vedlikeholdes med jevne mellomrom på enkelte utsatte områder.

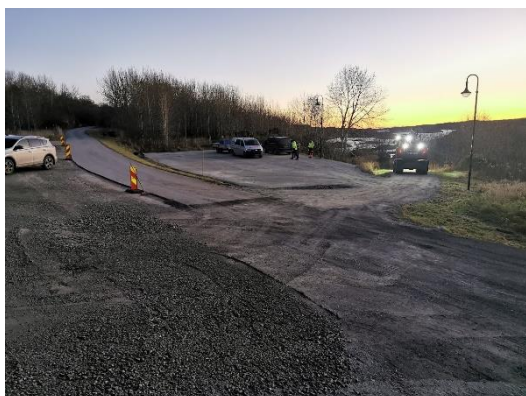
Parkering og vei under asfaltering i 2022

Etter at vann og grøfter var ordnet i 2021 fikk vi en tilleggsfinansiering i 2022 på kr 500.000 fra Hitra kommune for asfaltering av vei og parkeringsplass. Her ble det totalt brukt 584.540, og ført som eget prosjekt i tillegg til kirkebyggprosjektet.

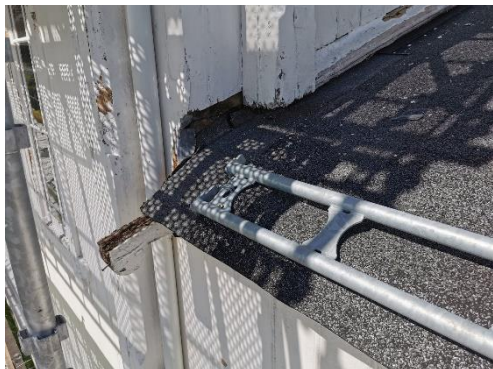
I 2022 var planen å starte utvendig maling av kirka og det ble satt opp stillas utvendig og leid inn snekkere for å skrape og rengjøre hele kirka. Dette ble utført av Hitra Bygg og Snekkerservice. De klargjorde hele kirka slik at Sverresborg Malerservice kunne starte jobben, men denne sommeren regnet rett og slett bort, slik at det ikke ble gode nok forhold til å starte opp med linoljemaling.

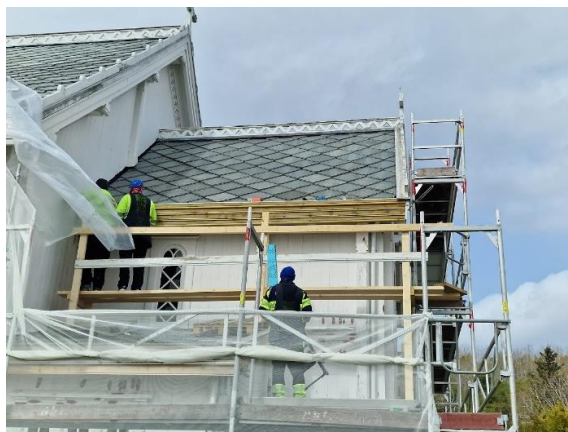
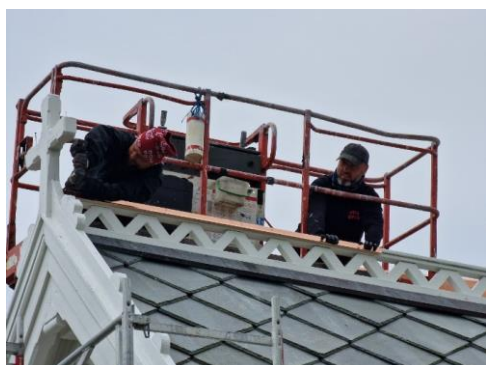
Det som medførte ekstrakostnader på Sandstad er utskifting av begge tak på sakristi, legging av nytt vanntett belegg og altaskifer på topp.

Det er også rettet opp de aller fleste beslag utvendig på kirka, satt inn nye spesiellaga luftsluser i mur og byttet ut mye materialer som var råteskadet. Etter at dette ble utført i sommeren 2024 er kirka tett.

Dette ble utført av Hitra Bygg og Snekkerservice, Sæther VVS og Blikkenslager, Elektro team, Maler1000 Orkanger og en rekke spesialleverandører.

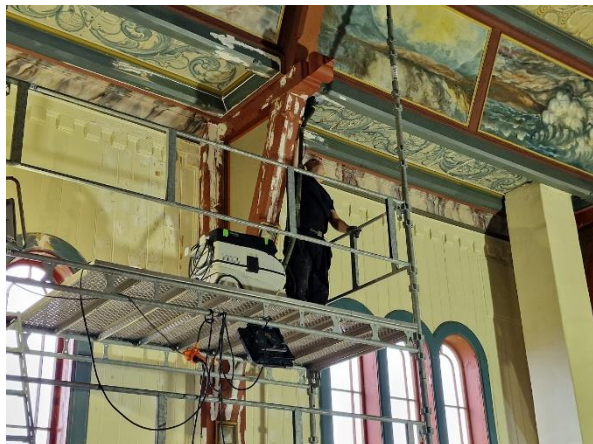
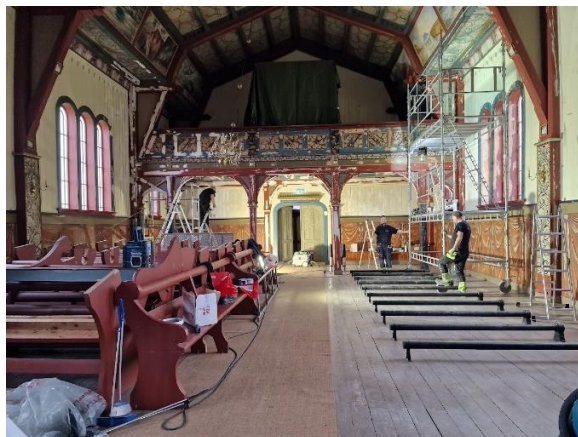
Innvendig ble det igangsatt et nødvendig vedlikehold av enkelte malte vegger, der malingen var flaknet av og løsnet, alle vinduer er tatt, gulvet er tatt og skiftet ut plank enkelte steder der de var ødelagt, elanlegg som lå åpent var gammelt og sprøtt og ble besluttet skiftet ut slik at det tilfredsstiller dagens og fremtidens krav.

Moderne brytere ble byttet med tidsriktige brytere, samt at enkle taklys beregnet for bod/bad ble byttet ut med glasskuper for riktig tidsperiode.

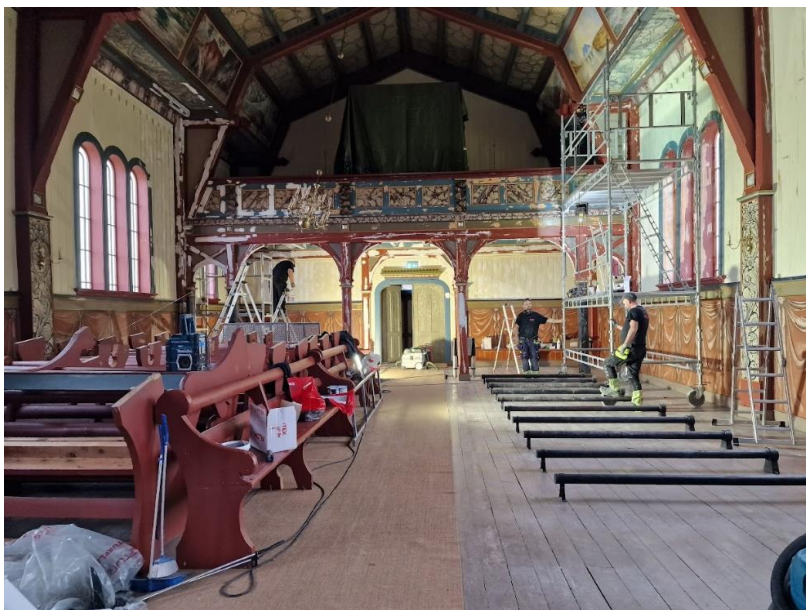
Montert stålbeslag med gjennomgangsbolter på galleriets venstre side der det var utglidning. Benker malt med samme maling som på gulv.

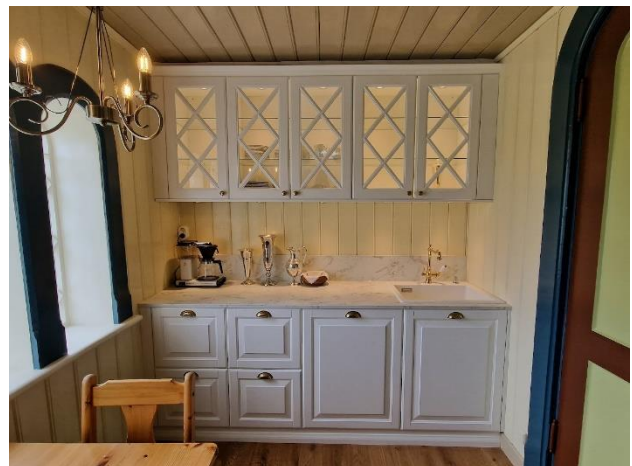
Linoleumsbelegg ble byttet ut med nytt 20 mm heltre gulv. Dalafloda artist eik cognac 20 mmx137mm.

Nytt avløpssystem fra sakristiene til avløp ved Hc wc. Tidligere avløp gikk rett i krypkjeller under kirka.

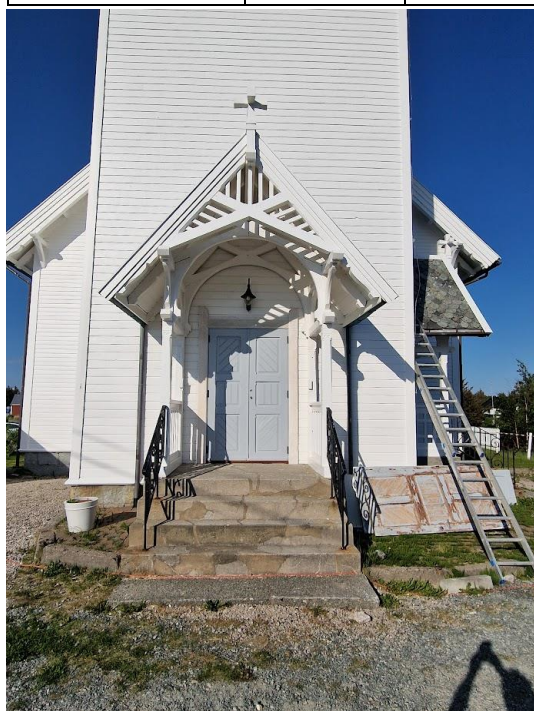
Kvenvær kirke er den andre kirken som var prioritert at vi skulle male alt utvendig. Det viste seg med prøver at den malingen som var påført sist i 2011 var av feil type, men nå ble den malt med linoljemaling. Denne kirka ble også prøvd startet på i 2022 og ble skrapet og rengjort, samt at det dette året ble gravd opp kloakk og avløp som var gått tett.

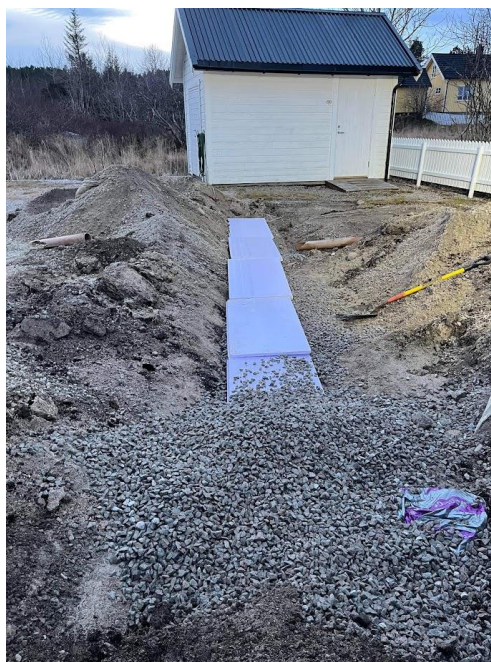
Denne var skadet og måtte skiftes ut slik at det nå er bra både inn mot kirka og toalettbygg. Det var Hitra Anleggsservice og Sæther VVS som ordnet.

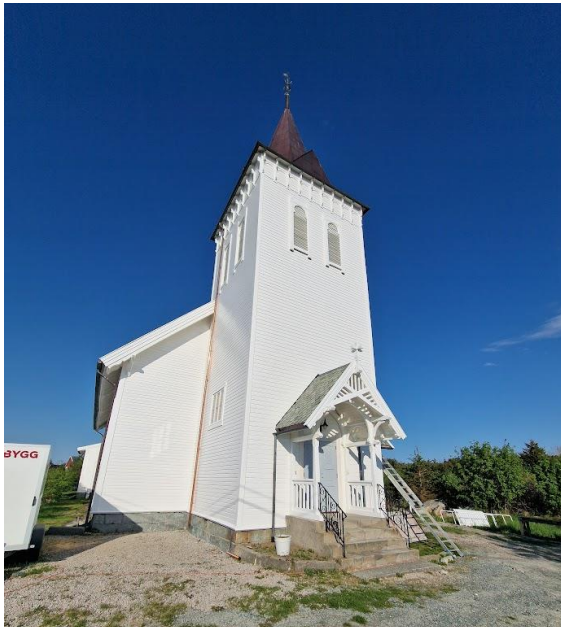
Det er lagt nye takåser, utstikk bjelker og vindskier på hovedtak over prestesakristi.

*- Årsak til dette er råteskade som følge av dårlig undertak på hoved taket.*

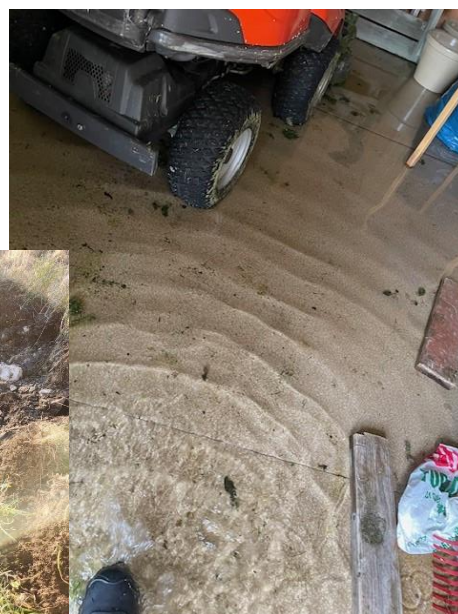
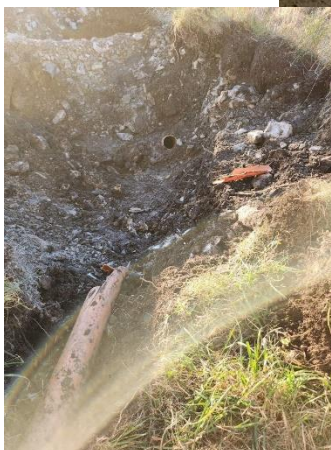
Imidlertid er det utført omfattende arbeid på bårehus og servicebygg i 2022, da det også her var tett og ødelagt kloakk og avløp med tilhørende vannskader inne i bygget.

Her ble det gravd opp og lagt nye rør, septikk reparert og el-anlegg skiftet ut, samt rehabilitert gulv og vvs. Dette ble utført av Hitra Anleggsservice og Hitra Bygg og Snekkerservice samt Sæther VVS.

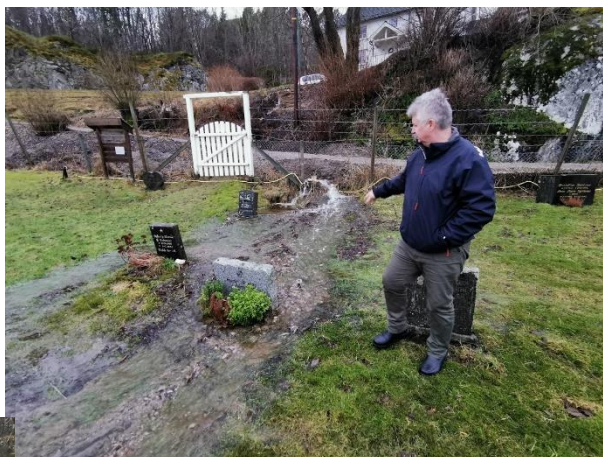
I 2023 ble overvann på Bottenvika løst ved at det lagt ned ny drensledninger fra hovedvei og gjennom gravplass.

Ifm dette arbeidet ble det også satt opp ny belysning ved inngangsområdene til gravplassen og ordnet med strømuttak for gravplassarbeiderne i Hitra kommune til tineanlegg vinterstid.

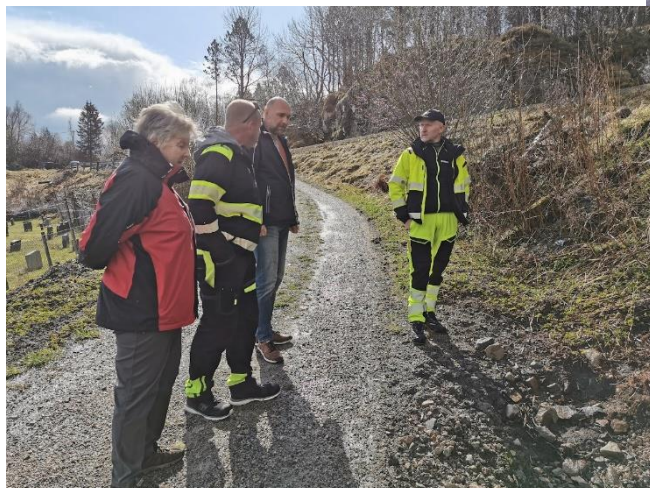
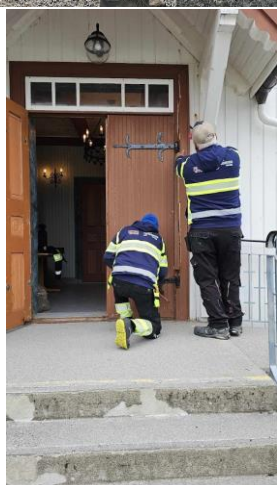
Kirkevergen på befaring i 2022 sammen med Hitra kommune, Trøndelag fylkeskommune og naboer.
