# ARBEIDERBOLIGER PÅ MYRA - KOPPERÅ

FORVALTNINGSDOKUMENT

## RETNINGSLINJER

Praksis  
sivilarkitekter as

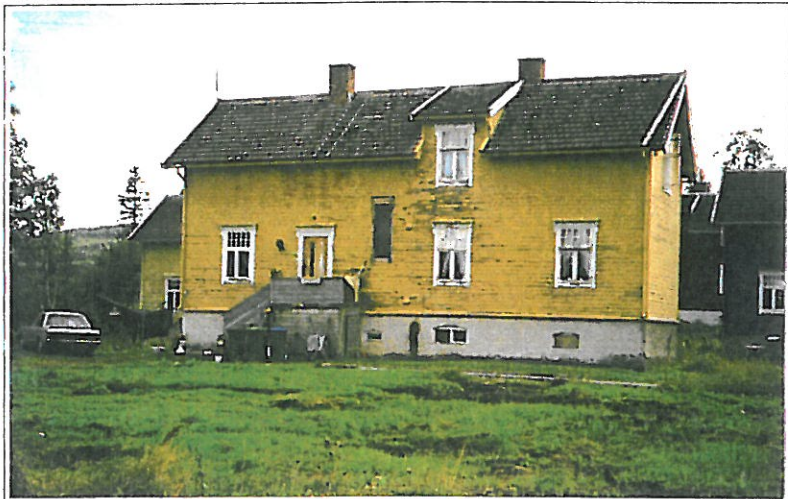
HUS nr. 2. Ombygget trapp. Malingsavskalling. Blendet trappevindu

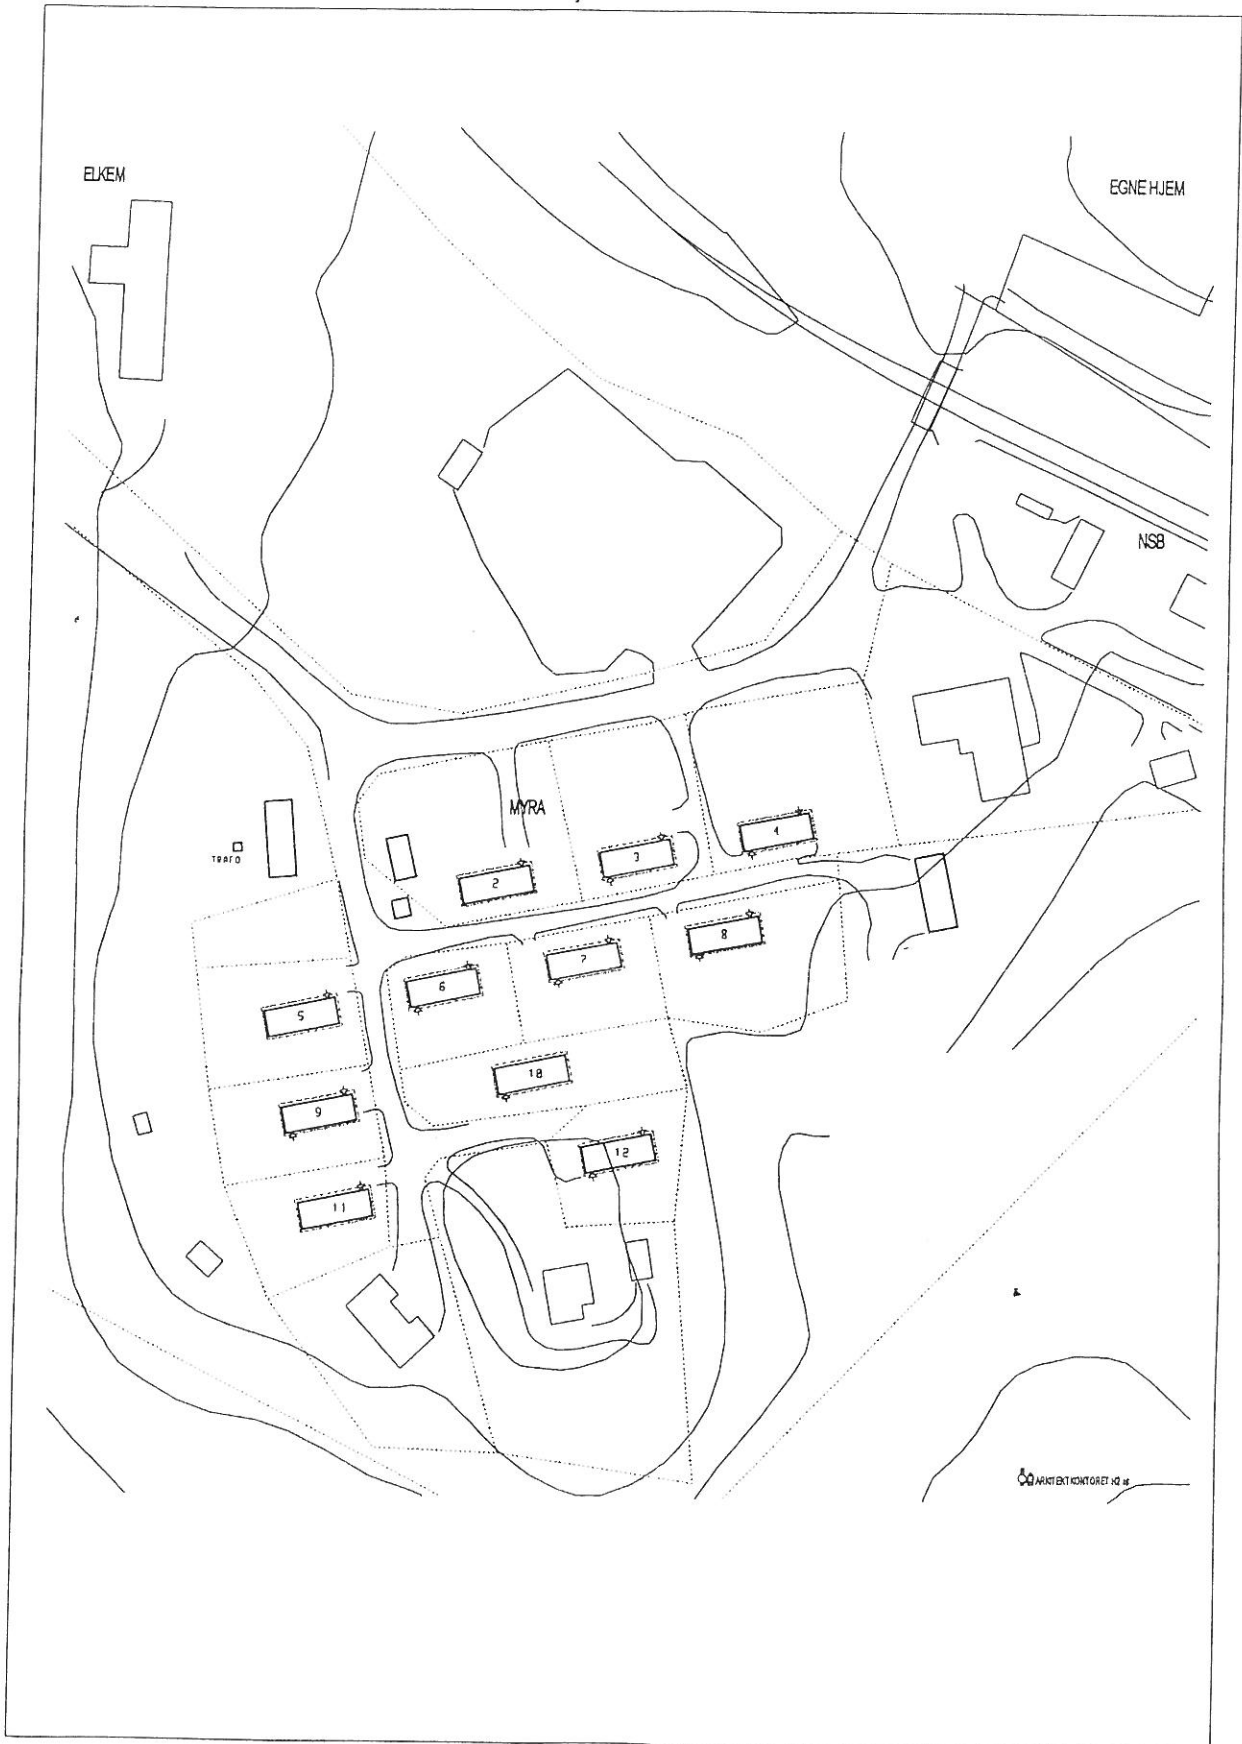
UTSNITT SITUASJONSPLAN, eksisterende situasjon

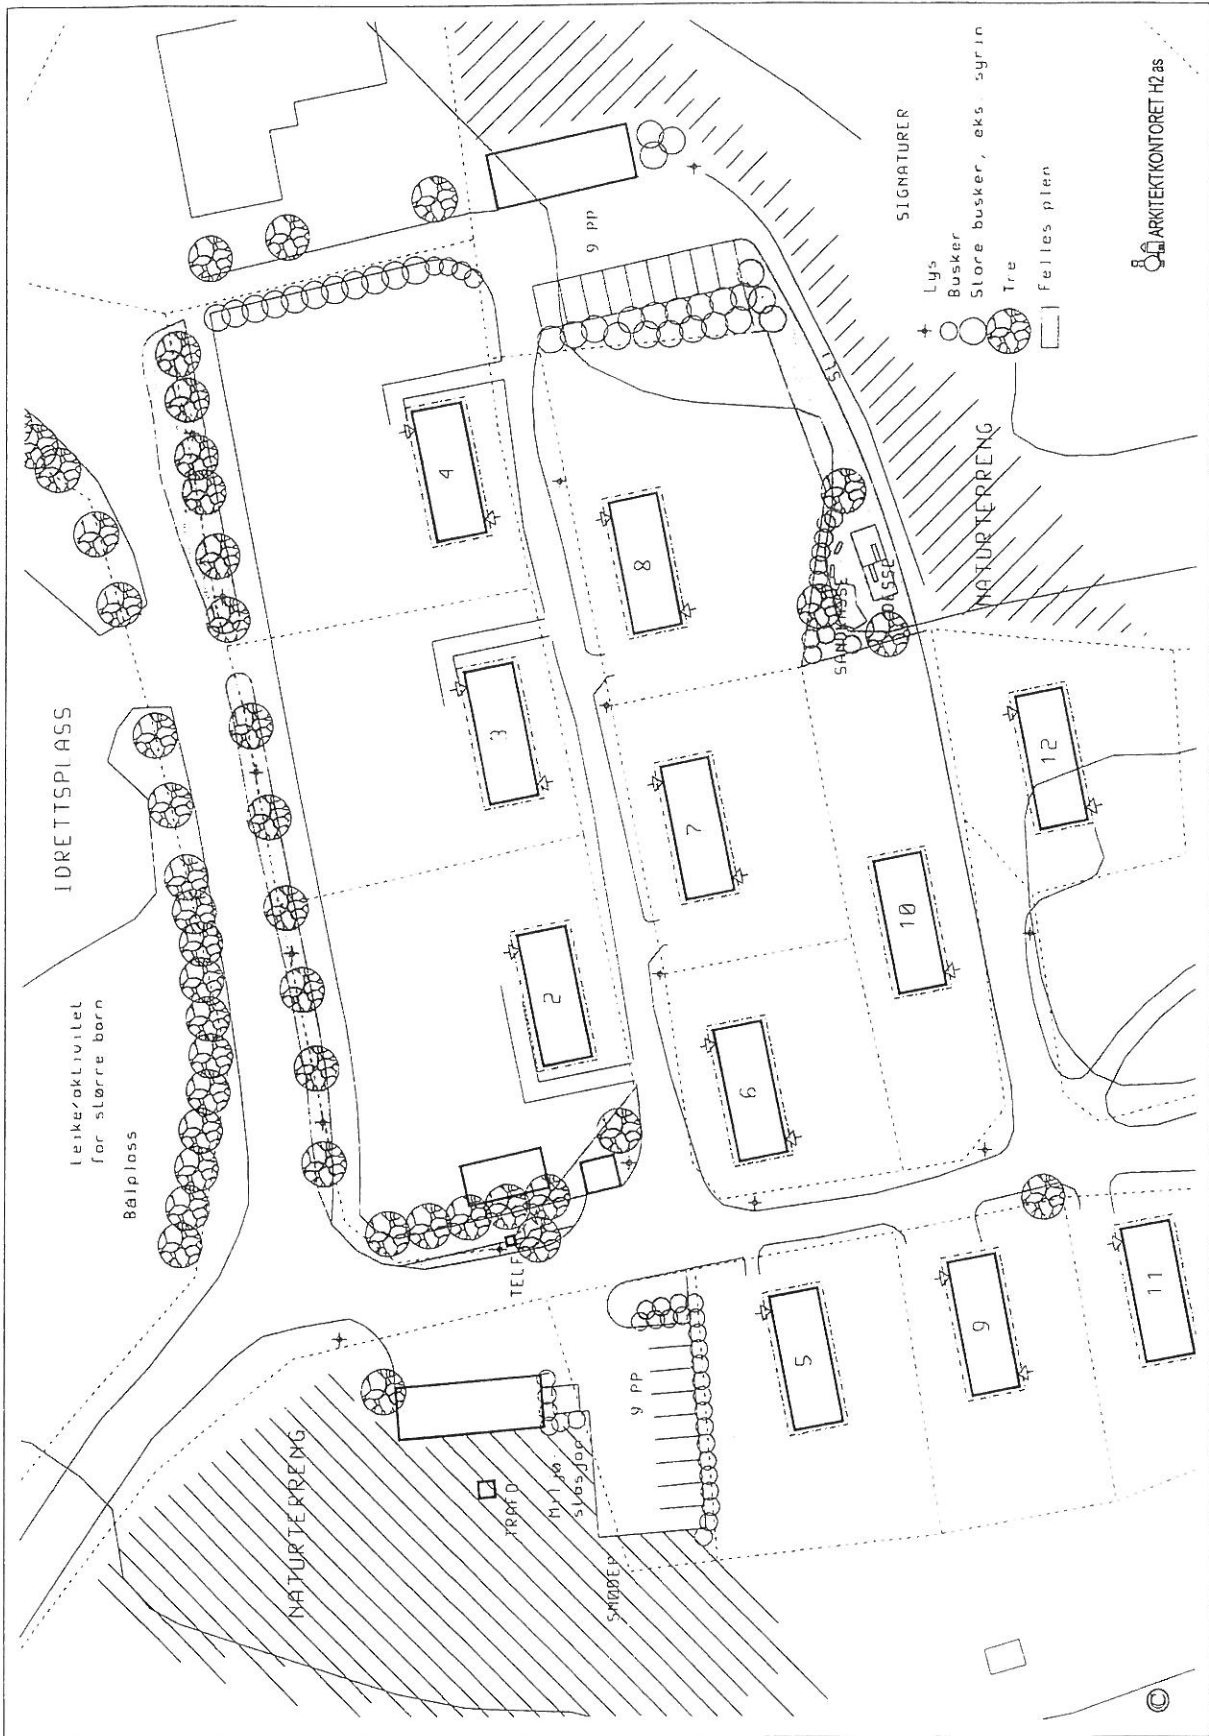
FORSLAG TIL NY UTOMHUSPLAN FOR MYRA

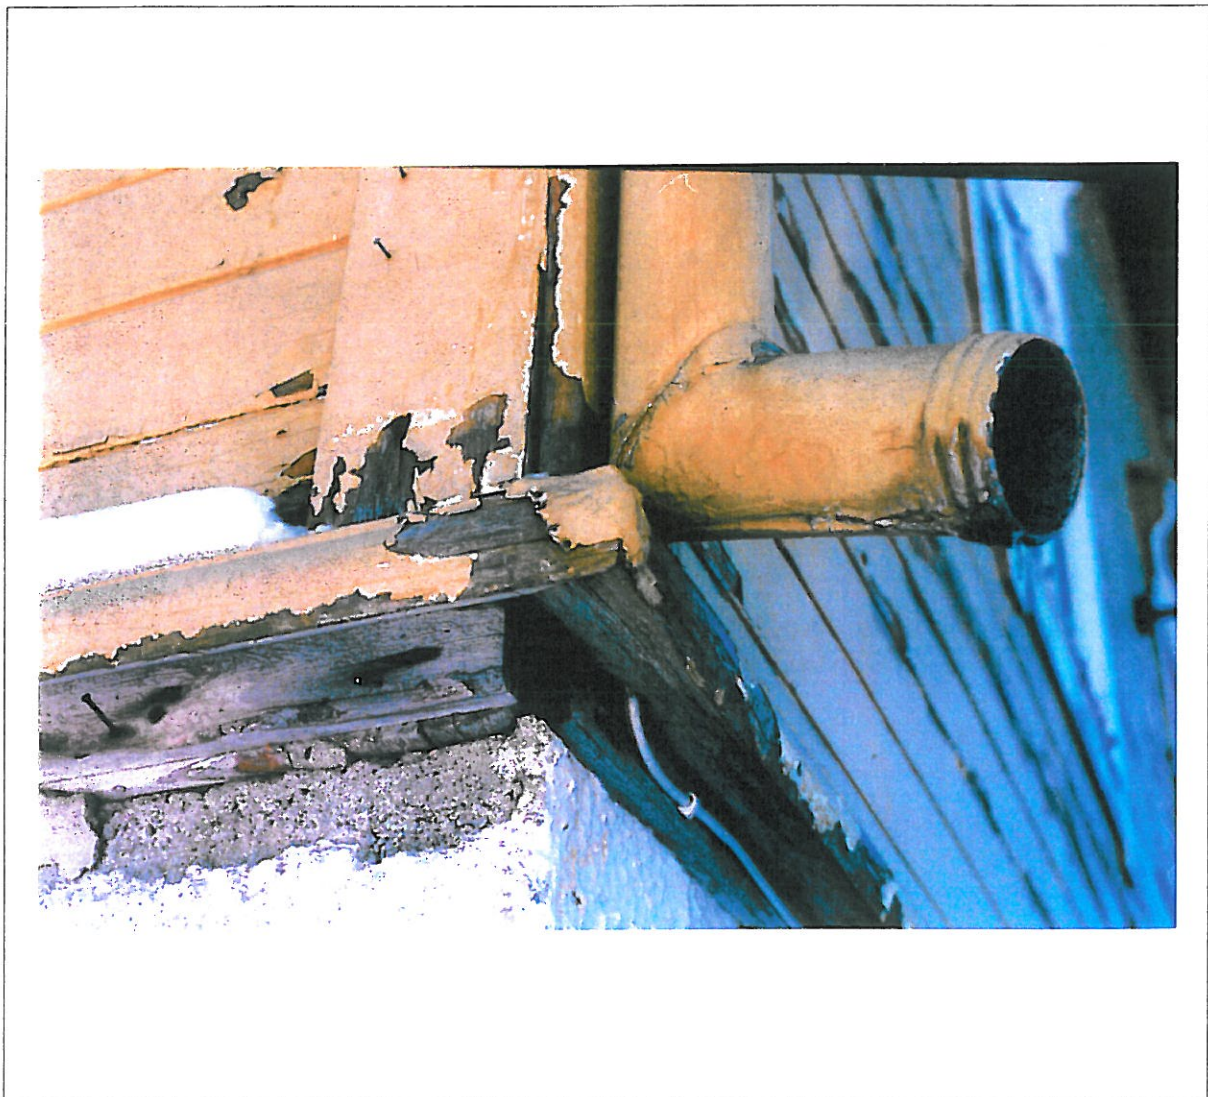
Vannbord over grunnmur er flere steder skadet av lekkasje fra taknedløp. Det er enkelte steder lagt beslag over vannbordet, noe som kan hindre opptørking og føre råteprosessen lenger inn i veggene om dette ikke er utført korrekt. Vannbordene ser flere steder grått og råttent ut men er som oftest friskt innenfor og behøver skraping og rengjøring før ny maling påføres.

UTSATT HJØRNE. Lekkasje i taknedløp. Malingen flasser av. Beslag på vannesebord.

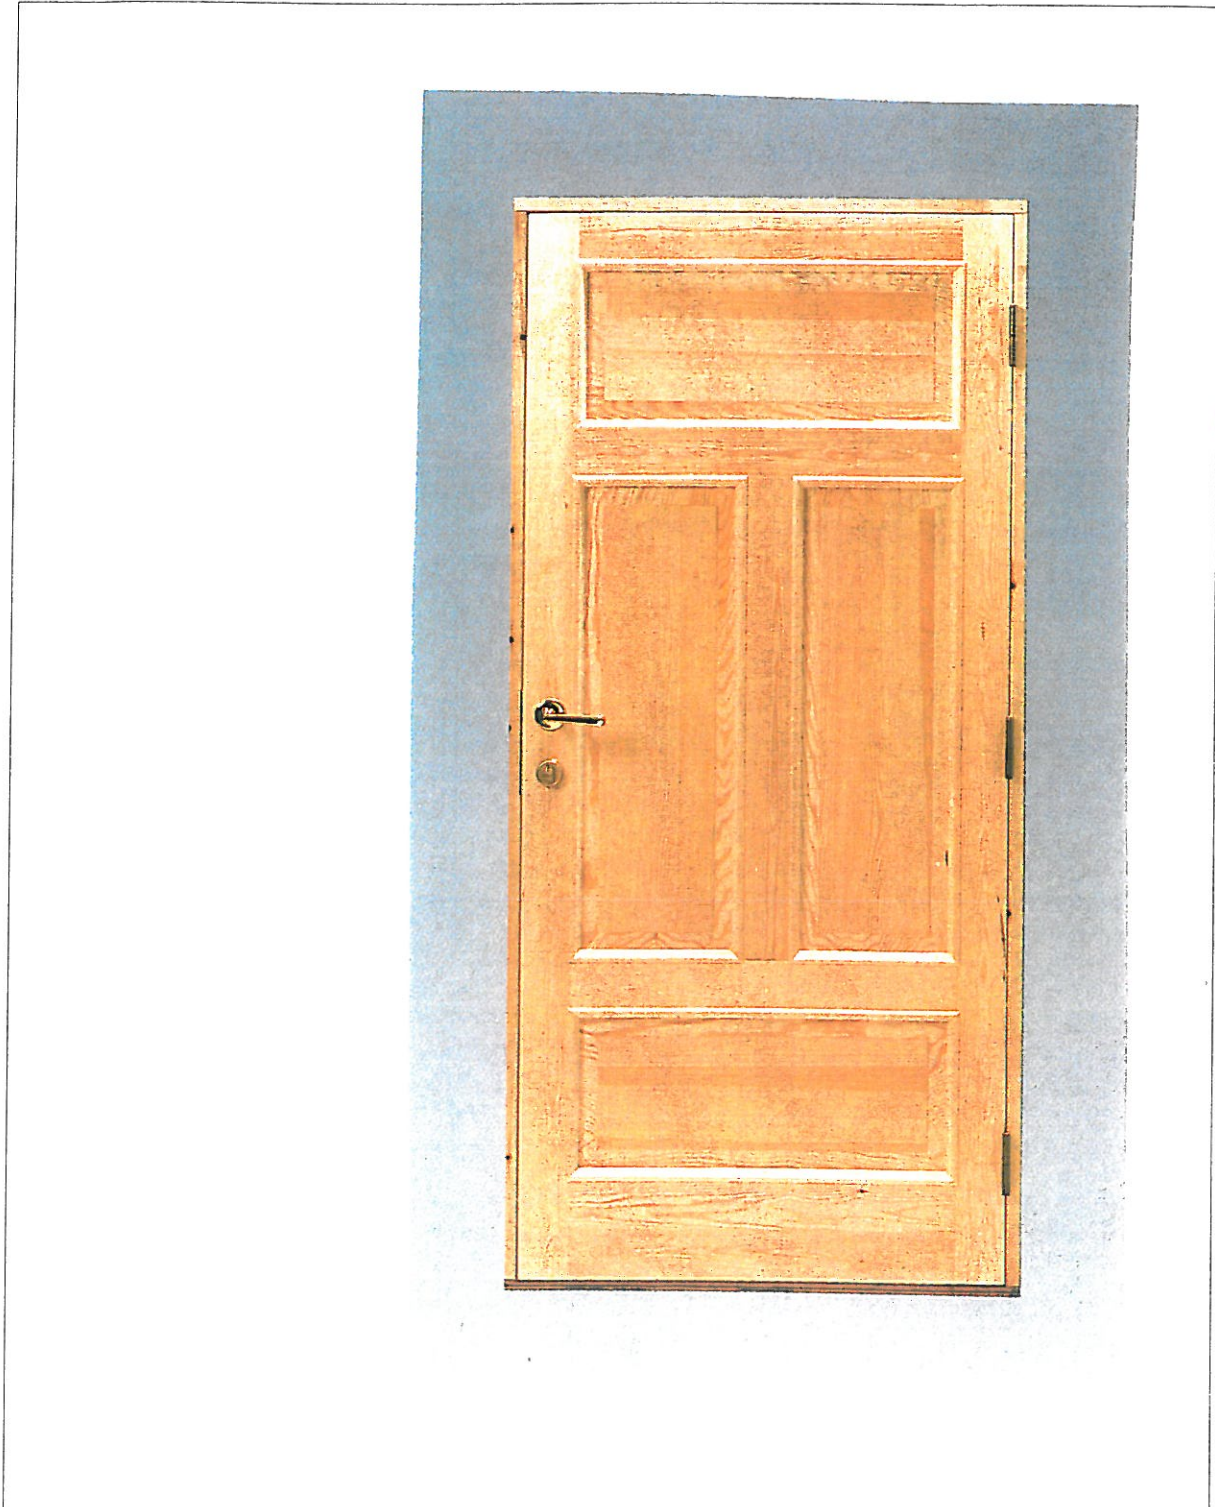
### STANDARD DØR

Ved utskifting av ytterdører nyttes dører med utseende av de opprinnelige fyllingsdørene. Ramverk skal være

Dør males i henhold til fargeplan.

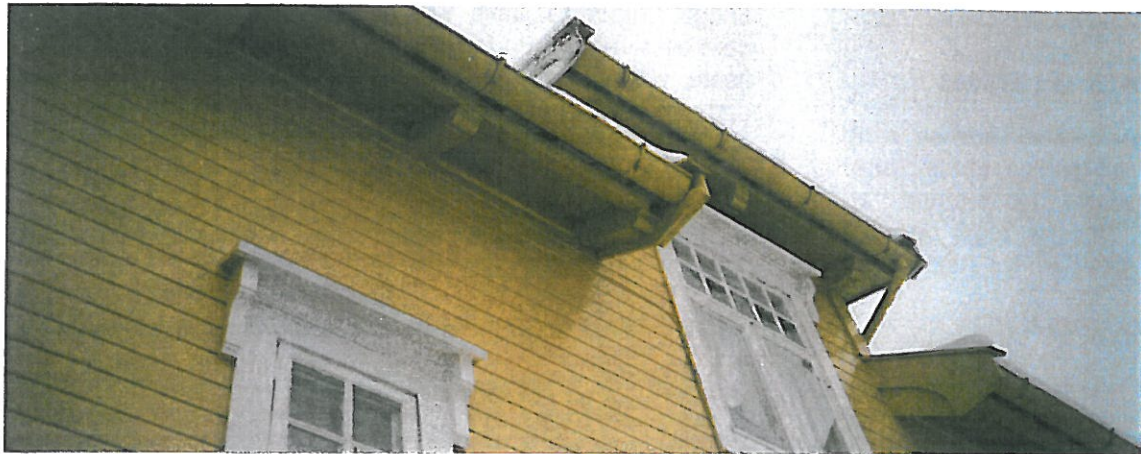
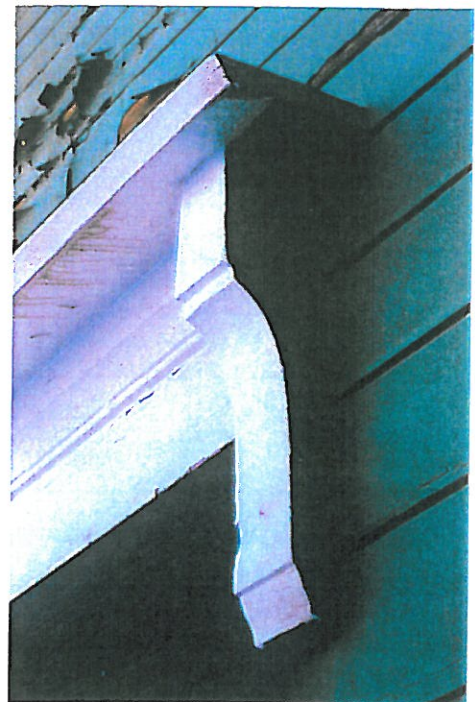
DETALJER : Vannbrett over vindu/dør. Avslutninger under takutstikk og vindskier

I forbindelse med vindusutskifting er det viktig å velge riktig beslagsutforming for å unngå skader på selve vinduet eller veggene under. De fleste vinduer har et spor under bunnkarmen som beslaget skal stikkes opp i. Beslaget må ikke ligge an mot underkanten av karmen men ha en avstand på min. 6 mm.

Husene på Myra er enkle og utviser nøkternhet med hensyn til detaljer. Dette fremhever betydningen av de detaljer som representeres ved omramming og detaljering av vinduer og dører, avslutning av vindskier, utstikkende profilerte sperrer i raft og profil på vannbord over grunnmur for å nevne noen.

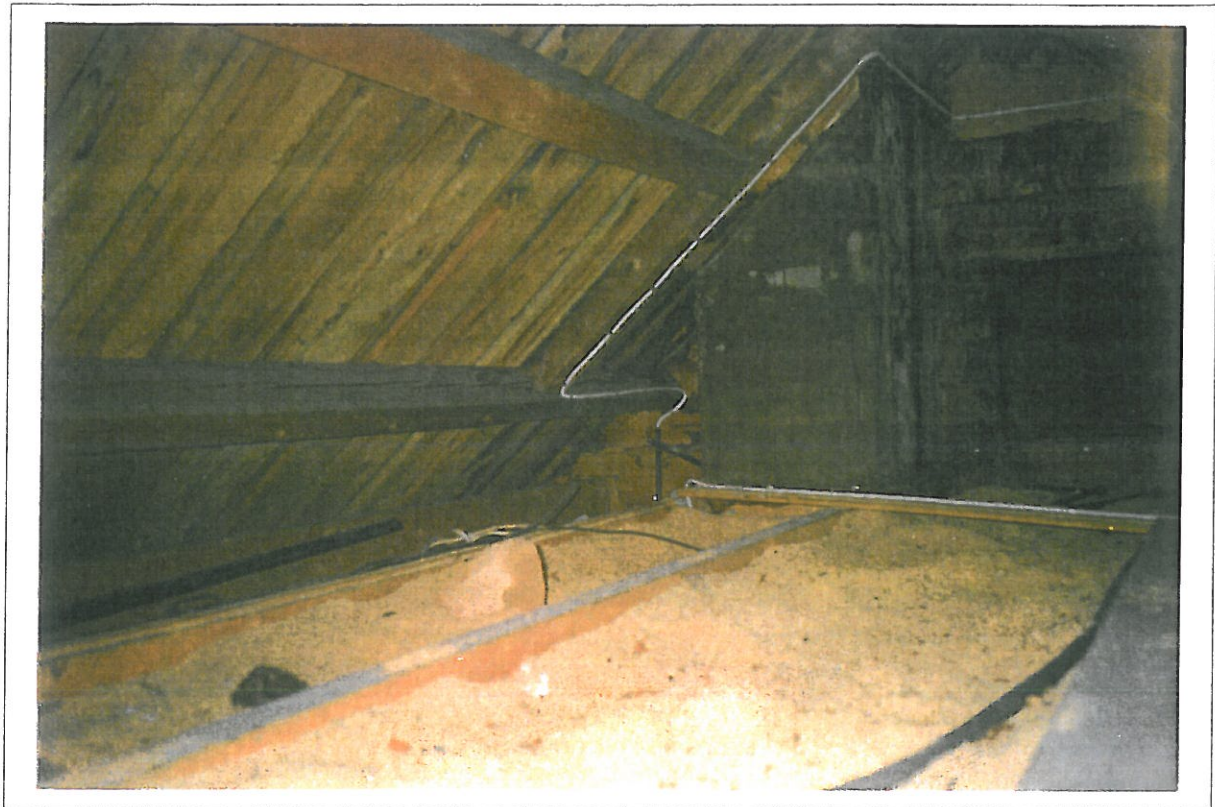
På loft over 2. etg. Ligger det et tynt lag (2-3 cm) med sagflis

Inspeksjon på et av kaldloftene viste at det her kun var lagt ut et tynt, 2 til 3 cm tykt lag med sagflis.

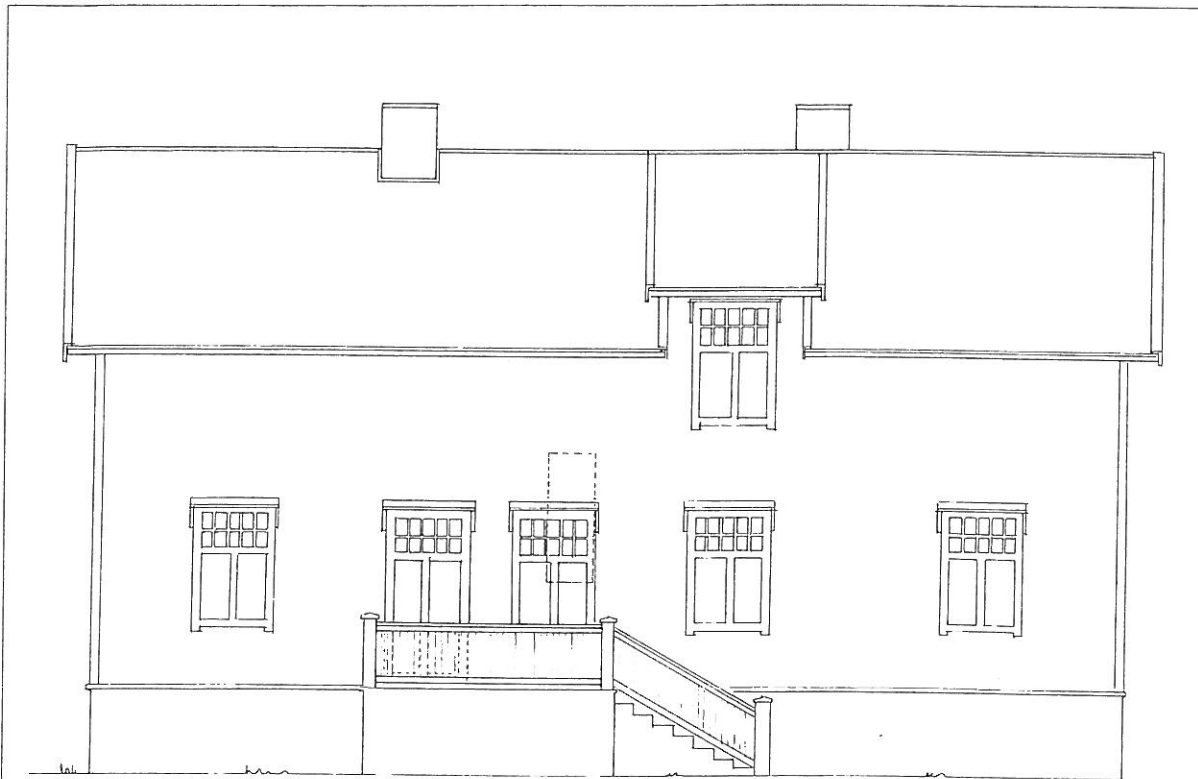
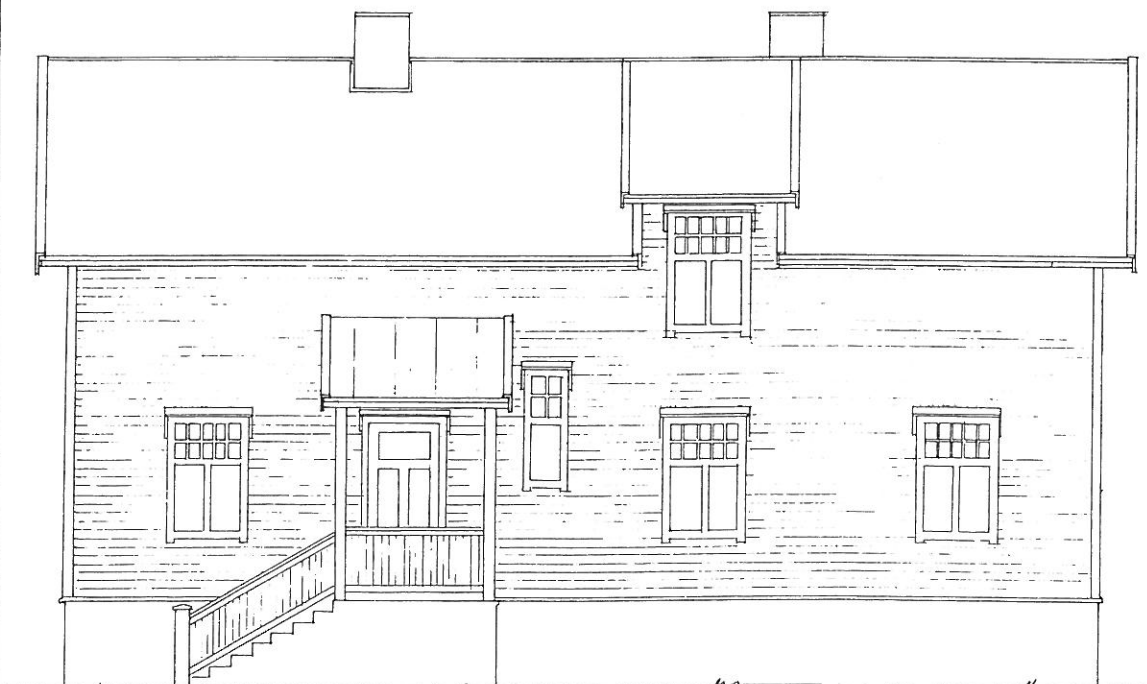
FASADER.

HAGESIDE

INNGANGSSIDE

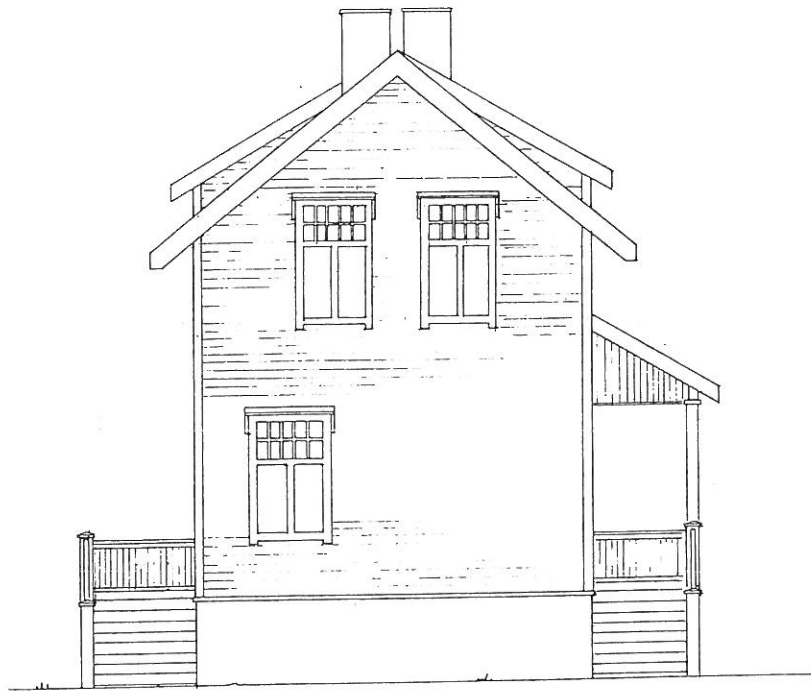
Viser nytt vindu i 1. etg. og deling av soverom i 2. etg. To vinduer.
